**ASUNTO: SE RINDE DICTAMEN DE INCENDIOS**

Ciudad de México, a 17 de marzo de 2016

## D I C T A M E N

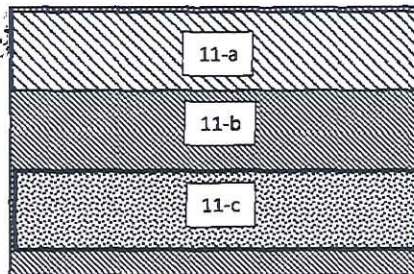
"Las muestras 11-a, 11-b y 11-c, estas muestras recolectadas dentro de la zona de mayores daños por fuego., en la muestra 11se encuentran restos de roca caliza, mencionando en la página 19 del estudio, mencionando lo siguiente:

La muestra presenta un cambio textural que aparece en la capa externa y que afecta hasta una profundidad aproximada de 100 µm, y fracturas perpendiculares a la superficie que son congruentes con un calentamiento de la muestra a probables temperaturas mínimas de 200°C. No. Se observó ningún cambio mineralógico por lo que la temperatura fue probablemente menor a los 800°C. Los abundantes restos vegetales bien preservados y la ceniza que cubre la zona alterada sugiere una fuerte exposición al humo."

11-a. Contiene abundantes materiales calcinados

11-b. Contiene menor cantidad de materia orgánica calcinada

11-c. No contiene materiales no naturales

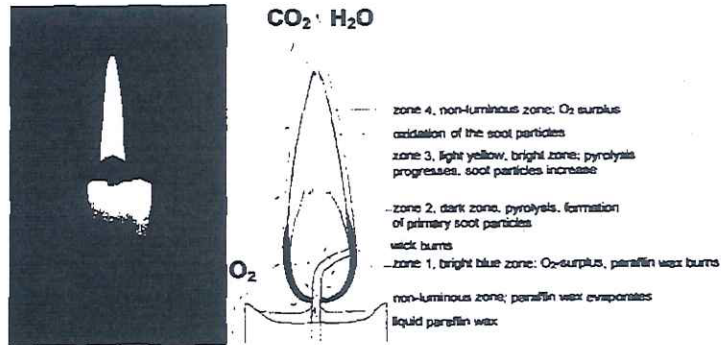
Figure 14: Flame Zones

Se distinguen cuatro zonas en el seno de la llama (Ver imagen 1):

- 1.-) **Zona de precalentamiento:** aquí la mezcla se calienta hasta la temperatura de combustión. En esta zona, el soluto se des-solvata parcialmente.
- 2.-) **Cono azul o interno:** zona en donde se produce la vaporización y descomposición de las moléculas del soluto comienza su proceso de excitación. Aquí se producen fuertes emisiones por parte de los radicales de los gases de la llama (uniones C—C y C—H), por lo que no constituye una zona muy adecuada para el registro de la radiación.

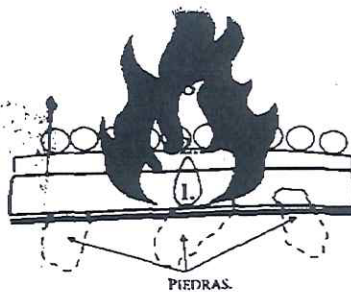
VI.N. Ahora atendiendo al modelo, estructura y teoría de la flama se puede inferir, que el hecho bajo estudio, se cataloga como un fuego donde existieron llamas de difusión (fuego que se desarrolla de forma natural) y de acuerdo a esta, las rocas y suelos analizados por el Instituto de Geología de la UNAM estuvieron expuestos únicamente a las temperaturas que se desarrollan en la zona baja de las llamas ocasionadas por el fuego directo en estudio, esta comparación se muestra en la imagen 4.

Esquema probable del lugar donde se  
obtuvieron las muestras

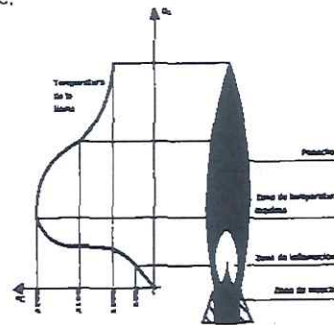
Imagen 4.

- 1) ZONA FRÍA (CONO INTERNO O FRÍO), 300° - 350°C.
- 2) ZONA REDUCTORA (CONO DE REDUCCIÓN) 1570°C. - 1540°C.
- 3) ZONA OXIDANTE (CONO CALORÍFERO) 1540°C.
- 4) ZONA DE FUSIÓN (CONO DE FUSIÓN) 1500°C.

Diagrama y gráfica de la teoría de la  
flama.

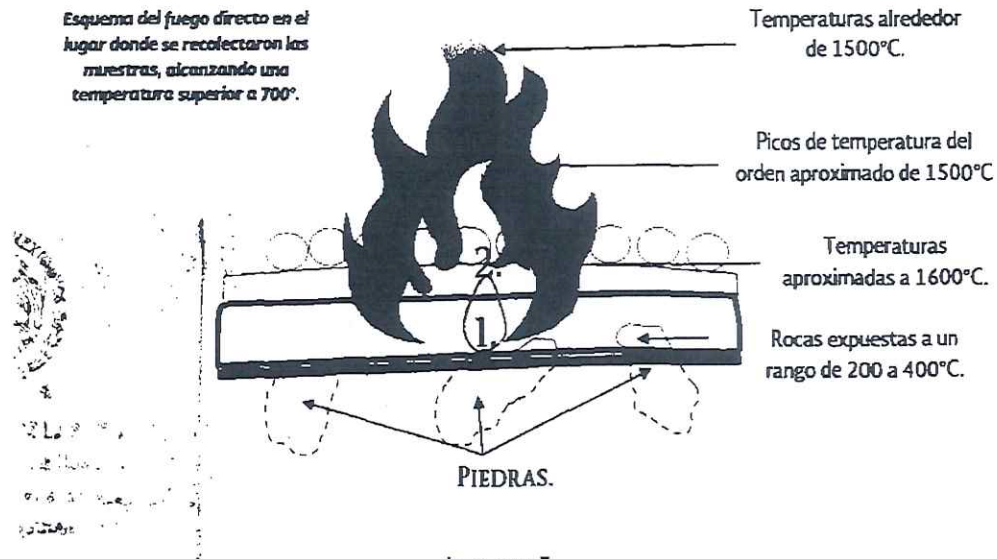
Imagen 5.

- 1) ZONA FRÍA (CONO INTERNO O FRÍO), 300° - 350°C.
- 2) ZONA REDUCTORA (CONO DE REDUCCIÓN) 1570°C. - 1540°C.
- 3) ZONA OXIDANTE (CONO CALORÍFERO) 1540°C.
- 4) ZONA DE FUSIÓN (CONO DE FUSIÓN) 1500°C.
